RUOVEDEN KUNTA

VISUVEDEN ASEMAKAAVAN MUUTOS JA LAAJENNUS

MAISEMAN JA RAKENNETUN KULTTUURIYMPÄRISTÖN SELVITYS

Laatija **Anni-Maija Fincke**
Päivämäärä **16.4.2019**
Tarkastaja **Kaisa Rantee**

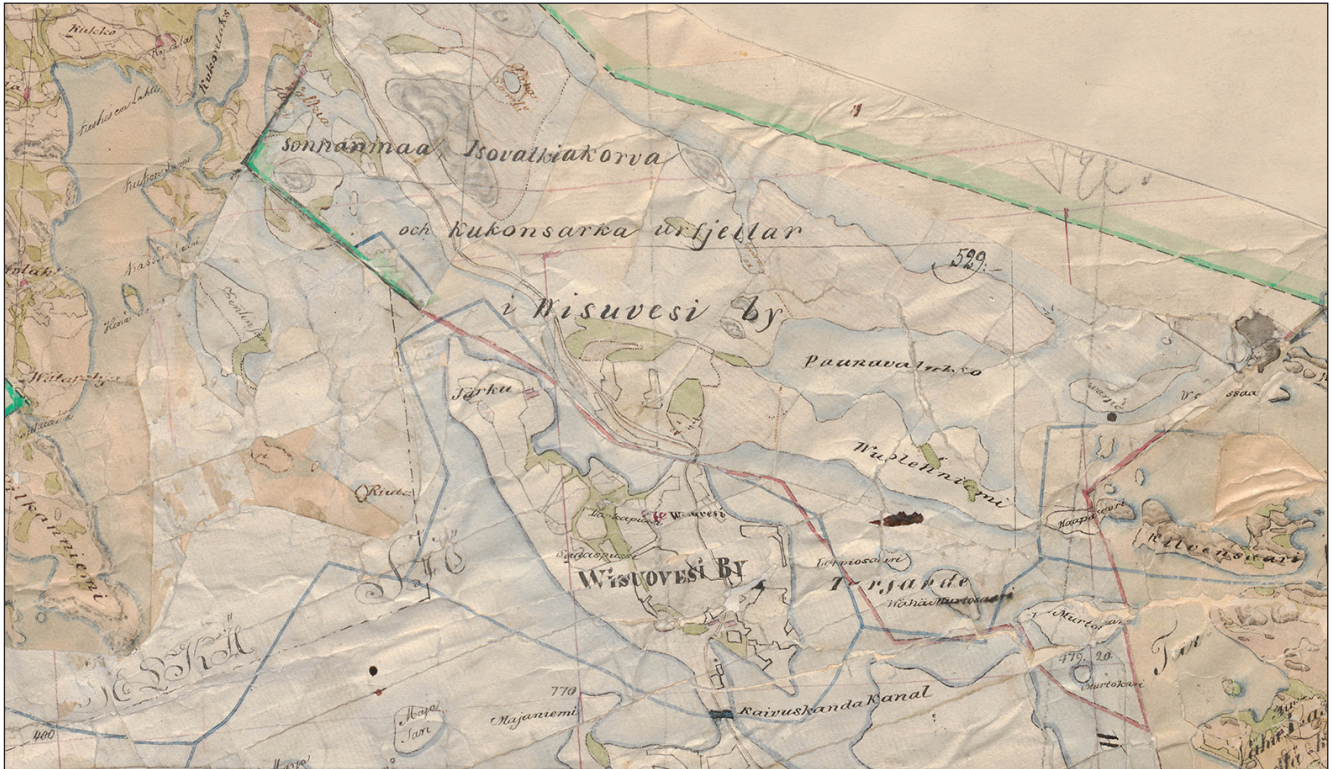
Pitäjäntäkartta vuodelta 1846. Visuveden kylän keskusta näkyy lähellä nykyistä sijaintiaan Oriveden ja Uusikaarlepyyn yhdistävän ratsutien varrella. Niityt ja viljelykset sijoittuvat hieta- ja hiesumaille. Samoilla sijoilla on yhä peltoja. Vuollenimessä näkyy muutama niitty, mutta ei vielä rakennuksia.

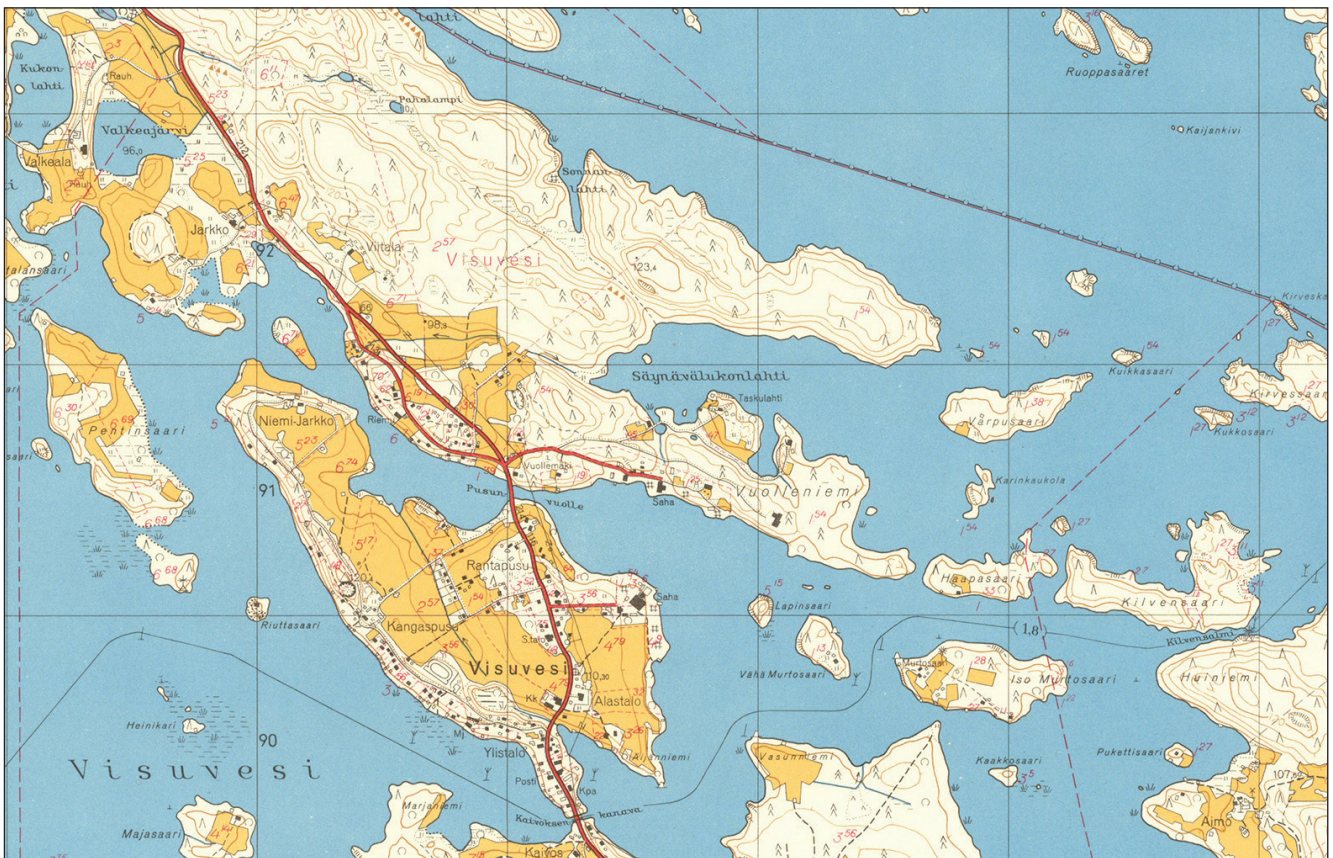
Peruskartta vuodelta 1960. Peltoala on laajimmillaan. Tiloja on perustettu myös pienille saarille. Visuveden taajama on levittäytynyt uusille alueille. Kantatien varsi, luode-kaakko-suuntainen harjun rinne sekä Pusunvuolteen pohjoisranta on asutettu ja rakennettu melko tiheään. Vuolleniemien eteläosaan ja Säynävänlukonlahteen työntyville lahdille on ilmestynyt taloja ja pienialaisia peltoja. Aimon saha ja tiilitehdas Vuolleniemessä sekä Visuvesi Oy:n saha Visuveden itärannalla on rakennettu 1900-luvun alussa.

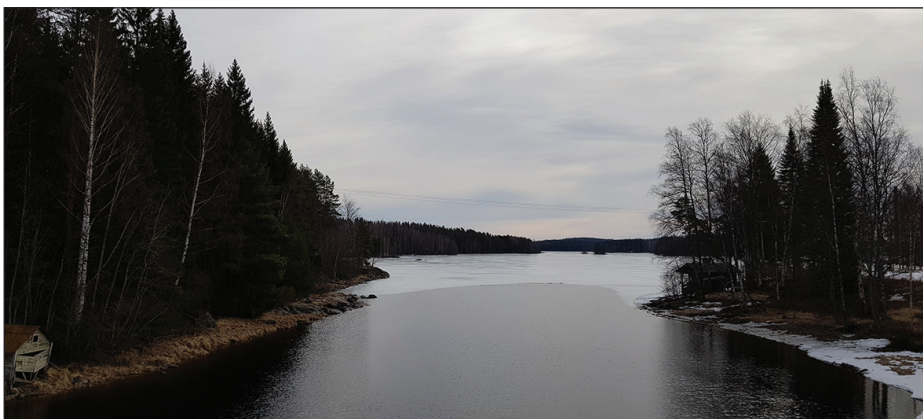
Ylemmässä kartassa on kuvattu maiseman arvot. Alemmassa valokuvassa avautuu merkittävä näkymälinja Pusunvuolteen sillalta kohti Vuolleniemen kärkeä. Eheä rantavyöhyke on tärkeää säilyttää varsinkin sillan läheisyydessä.

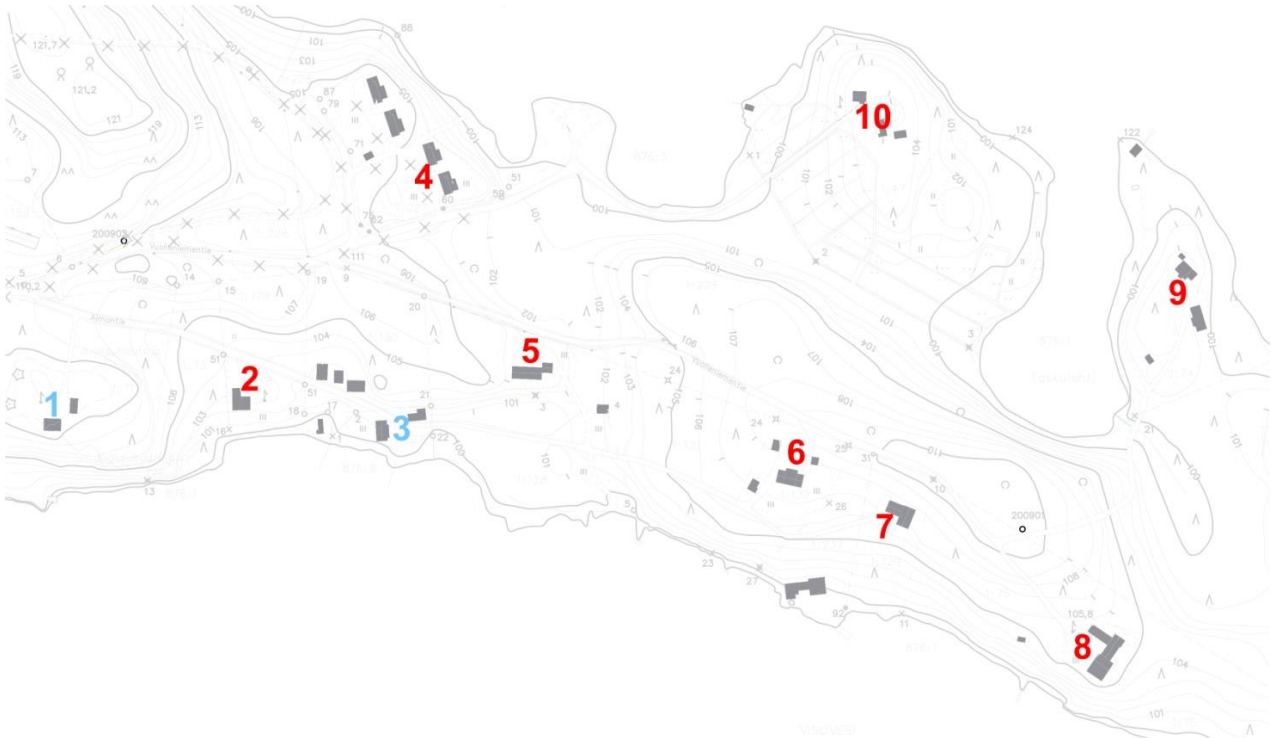
Kuva 12. Sinisellä merkityt kohteet ovat ennen toista maailmansotaa rakennettuja arvokkaita rakennuskohteita.

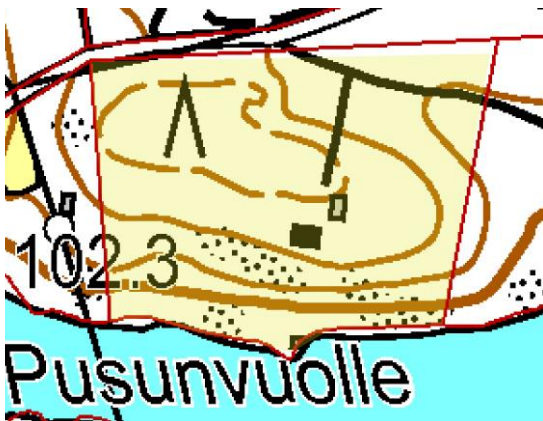
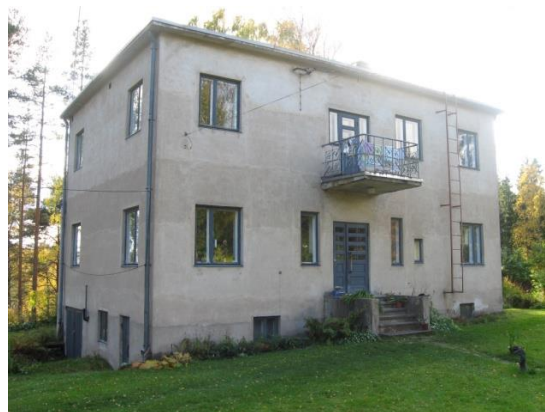
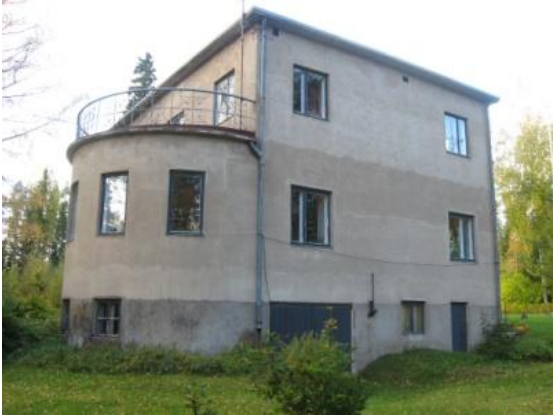
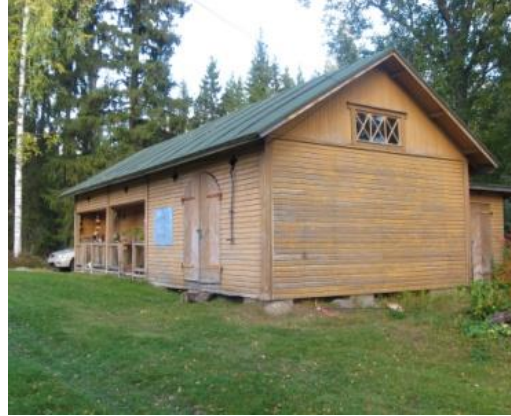
Nro. 1

Kerrosluku	3
Pinta-ala (m²)	300
Rungon muoto	suorakaide
Perustus	kellari
Julkisivumateriaali	rapattu
Katon muoto	aumakatto
Katemateriaali	-
Rakennuksen kunto	hyvä

Tiilestä ja betonista ennen toista maailmansotaa rakennettu päärakennus edustaa ns. 30-luvun funktionalismin tyyliä. Rakennuksen takaosassa kaareva terassi, jossa on metallikaide. Rakennuksen julkisivua koristaa pieni terassi, jossa on koristeellinen metallinen kaide.

Kerroslukku	1 1/2
Pinta-ala (m²)	-
Rungon muoto	suorakaide
Perustus	nurkkakiviperustus
Julkisivumateriaali	maalattu vaaka puoliponttilaudoitus
Katon muoto	harjakatto
Katemateriaali	kolmiorimoitettu huopakatto
Rakennuksen kunto	Hyvä

Kerroslukku	1
Rungon muoto	suorakaide
Julkisivumateriaali	laudoitus
Rakennuksen kunto	Huono

Rakennuksen julkisivut suositellaan säilytettäväksi.

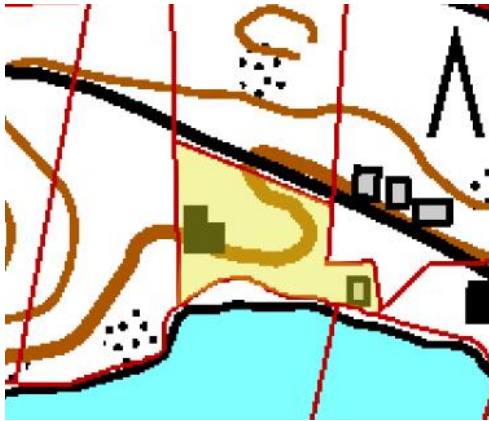
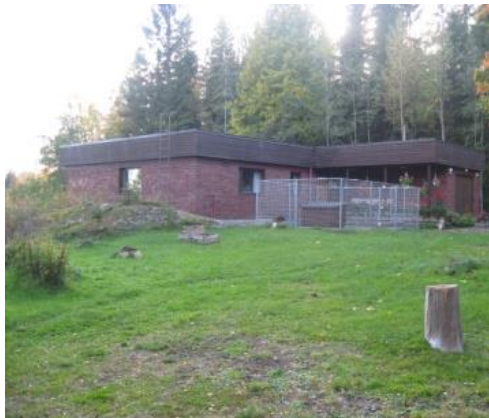
Nro 2.

Kiinteistötunnus	702-427-1-178
Osoite	Aimontie 20, Ruovesi
Rakennusten lukumäärä	3

Asuinrakennus

A
Rakennustyyppi	päärakennus
Käyttötarkoitus	asuminen
Rakennusajankohta	v. 1978

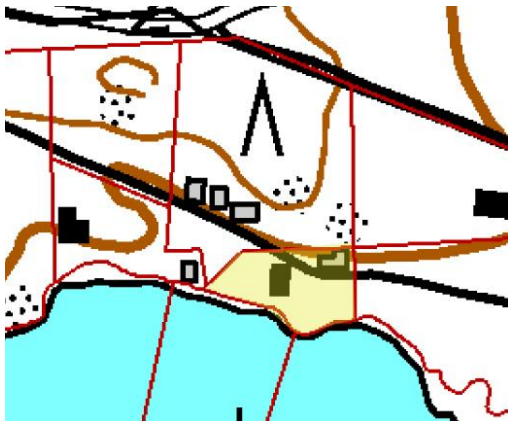
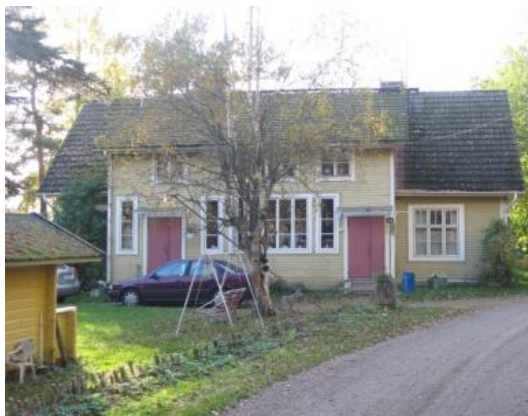
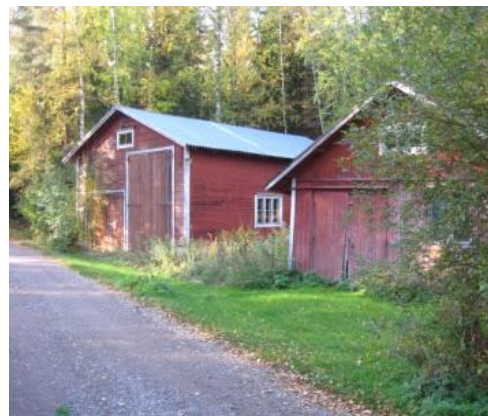
Nro 3.

Kerrosluku	2
Pinta-ala (m²)	200
Rungon muoto	suorakaide
Perustus	betoni
Julkisivumateriaali	maalattu vaaka avoponttilaudoitus
Katon muoto	harjakatto
Katemateriaali	tiililaatta
Rakennuksen kunto	tydyttävä

Päärakennuksessa on frontoni, jossa kaksi sisäänkäyntiä. Ikkunoiden sommittelussa ei ole symmetriaa ja niitä on kolmea eri tyyppiä: kuusiruutuinen, neliruutuinen, sekä kolmiruutuinen.

Aimon tilan päärakennus eli Matikkala on toiminut Aimon Höyrysahan ja tiilitehtaan johtajan asuinpaikkana ja konttorirakennuksena.

Puurakenteinen huonokuntoinen entinen navetta.

Huonokuntoinen punainen autotalli.

Kiinteistössä suoritettavien korjaustöiden tulisi olla sellaisia, että rakennusten rakennusperinteisesti arvokas luonne edelleen säilyy. Kaavaehdotuksessa sr.

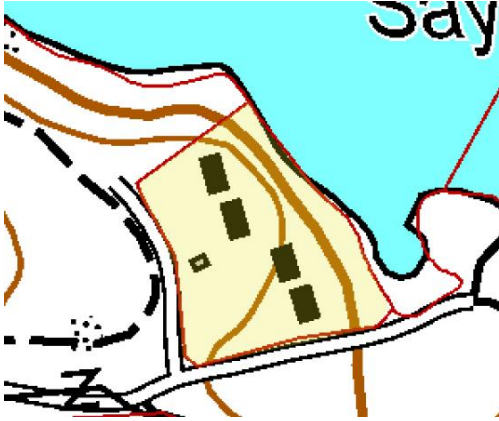
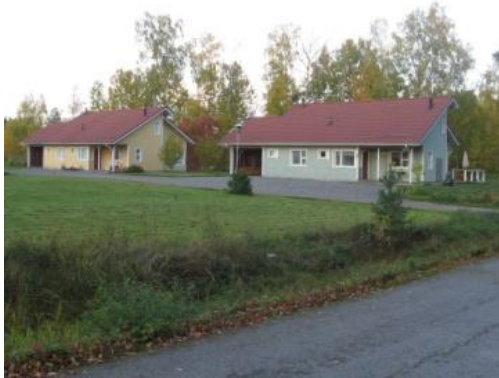
Nro 4.

Kiinteistötunnus	702-427-1-227
Osoite	Korpelankuja 2, Ruovesi
Rakennusten lukumäärä	4

Kuvaus

neljä uudehkoa, hyväkuntoista, puurakenteista asuinrakennusta aivan kaava-alueen ulkopuolella.

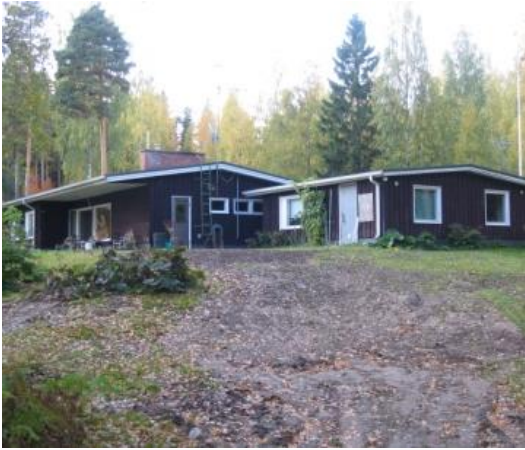
Kiinteistötunnus	702-427-1-131
Osoite	Vuolleniementie 72, Ruovesi
Rakennusten lukumäärä	2

Asuinrakennus

A
Rakennustyyppi	päärakennus
Käyttötarkoitus	asuminen
Rakennusajankohta	1960-luvulla

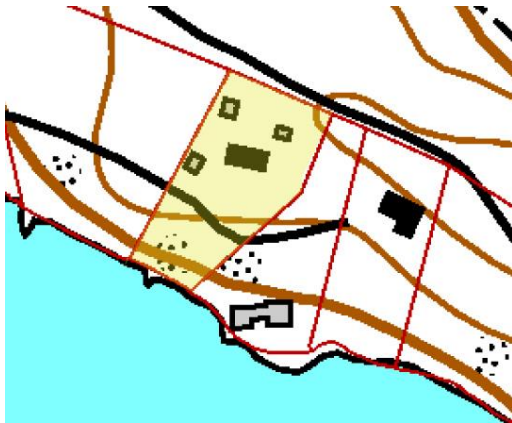
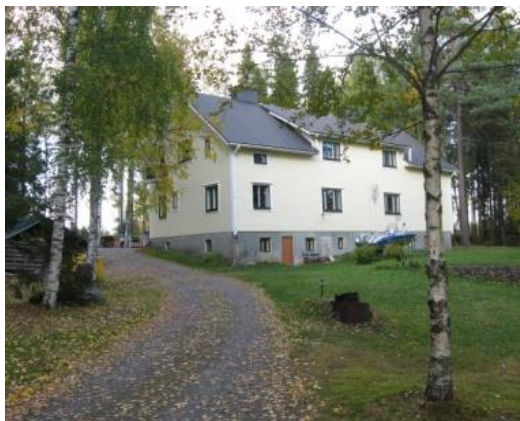
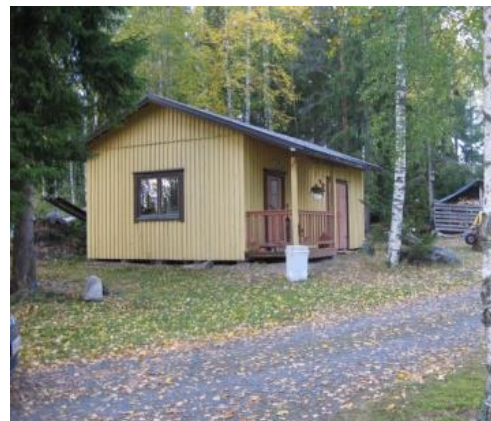
Nro 6.

Kiinteistötunnus	702-427-1-132
Osoite	Aimontie 65, Ruovesi
Rakennusten lukumäärä	4

Asuinrakennus

A
Rakennustyyppi	päärakennus
Käyttötarkoitus	asuminen
Rakennusajankohta	v. 1952

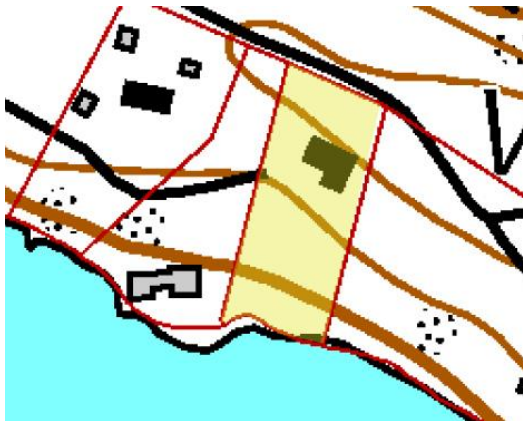
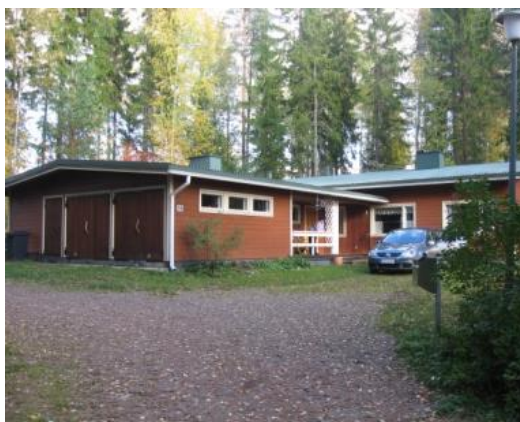
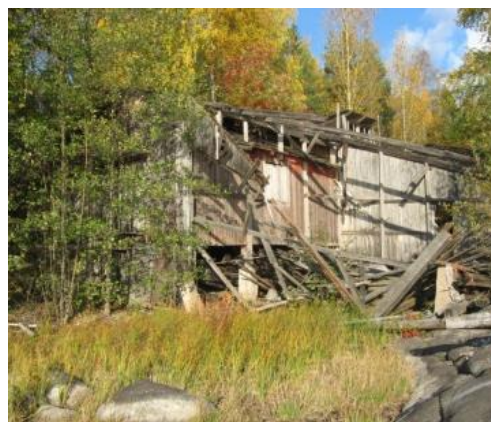
Nro 7.

Kerrosluku	1
Pinta-ala (m²)	248
Rungon muoto	suorakaide
Perustus	betoni
Julkisivumateriaali	maalattu puoliponttilaudoitus
Katon muoto	harjakatto
Katemateriaali	profiilipeltikatto
Rakennuksen kunto	hyvä

Osittain romahtanut huonokuntoinen rakennus joka aikanaan kuului Aimon Sahan rakennuskantaan.

Purettava.

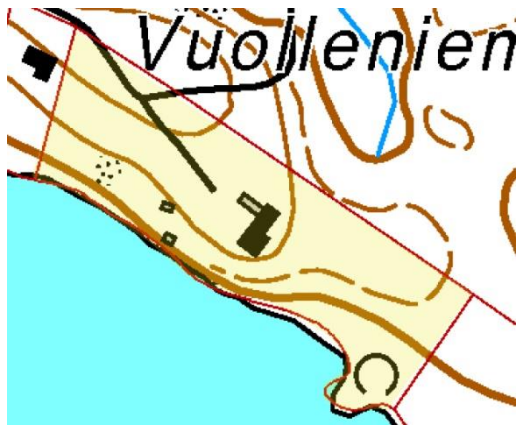
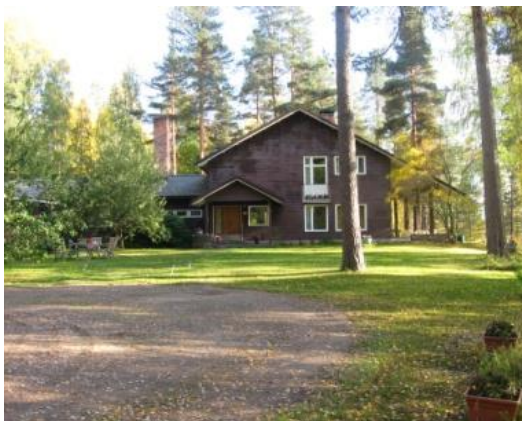
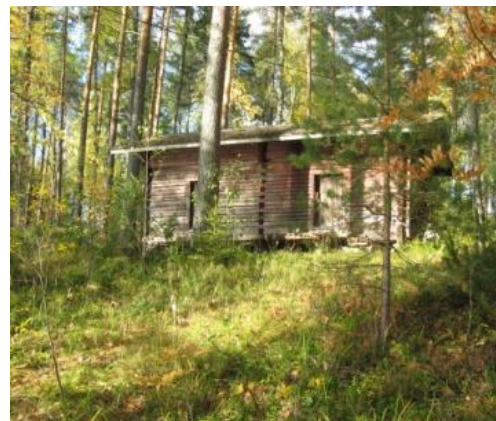
Nro 8.

Kerrosluku	2
Pinta-ala (m²)	500
Rungon muoto	L-muotoinen
Perustus	betoni
Julkisivumateriaali	maalattu vinovuorilaudoitus
Katon muoto	harjakatto
Katemateriaali	profiilipelti
Rakennuksen kunto	hyvä

Kerros	1
Rungon muoto	suorakaide
Perustus	nurkkakiviperustus
Julkisivumateriaali	hirsi
Katon muoto	harjakatto
Katemateriaali	-, sammaloitunut
Rakennuksen kunto	huonokuntoinen, hirsikehikko pääasiallisesti hyväkuntoinen

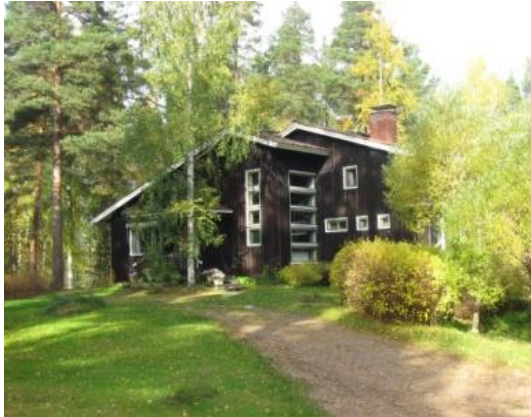
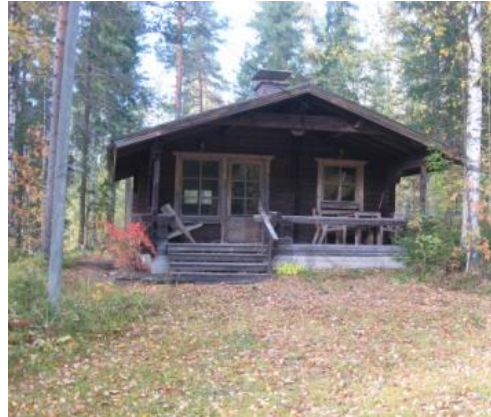
Kiinteistötunnus	702-427-1-74
Osoite	Vuolleniementie 138, Ruovesi
Rakennusten lukumäärä	4

Asuinrakennus

A
Rakennustyyppi	Loma-asunto
Käyttötarkoitus	loma asuminen / pysyvä asuminen
Rakennusajankohta	v. 1950

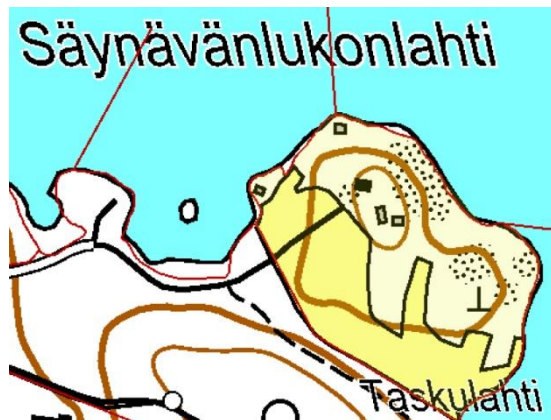
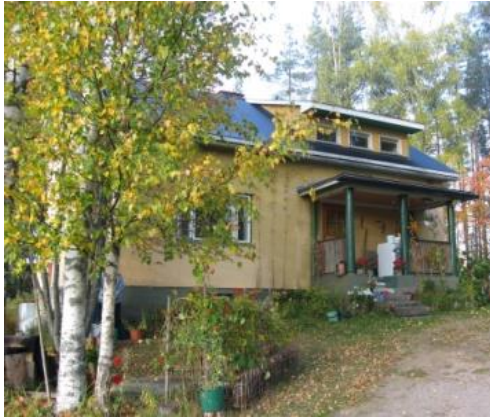
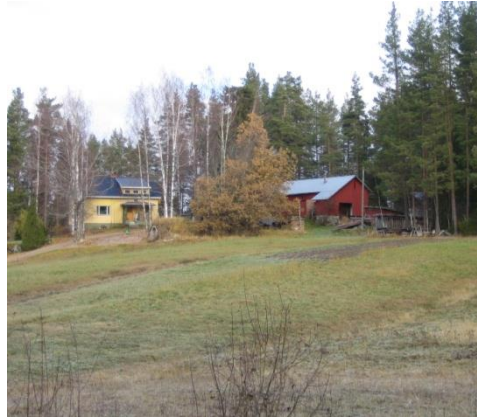
Nro 10.

Kerrosluku	2
Pinta-ala (m²)	130
Rungon muoto	suorakaide
Perustus	kellari
Julkisivumateriaali	rappaus/vaaka- ja pysty-laudoitus
Katon muoto	harjakatto
Katemateriaali	profiilipelti
Rakennuksen kunto	hyvä

Rakennuksen julkisivussa on frontoni ja avoin kuisti. Pihapiiriin kuuluu vanha punainen navetta sekä kaksi pienempää piharakennusta ja maakellari. Kohde sijaitsee mäen päällä näkyvällä paikalla.

Asuinrakennuksen julkisivut suositellaan korjaustöiden yhteydessä säilytettäväksi.
